Hemsedal og Gol – Skredfarekartlegging i utvalgte områder

Oppdragsgiver Norges vassdrags- og energidirektorat (NVE)	Kontaktperson Martine Sagen Slåtten
Oppdrag 17100 Hemsedal og Gol – Skredfarekartlegging i utvalgte områder	Oppdragsleder Kalle Kronholm
Dokument 17100-01-1	Dato 2017-11-25
Utført av Kalle Kronholm, Skred AS	Kontrollert av Andrea Taurisano, Skred AS

Rapporten presenterer resultatet av faresonekartlegging for skred i bratt terreng i Gol og Hemsedal kommuner utført av Skred AS. De kartlagte områdene er 1) Grøndalen, 2) Tuv-Ulsåk, 3) Gol, 4) Golreppen og 5) Liagardan. I rapporten er område 2 ytterligere inndelt i delområdene 2A-2E.

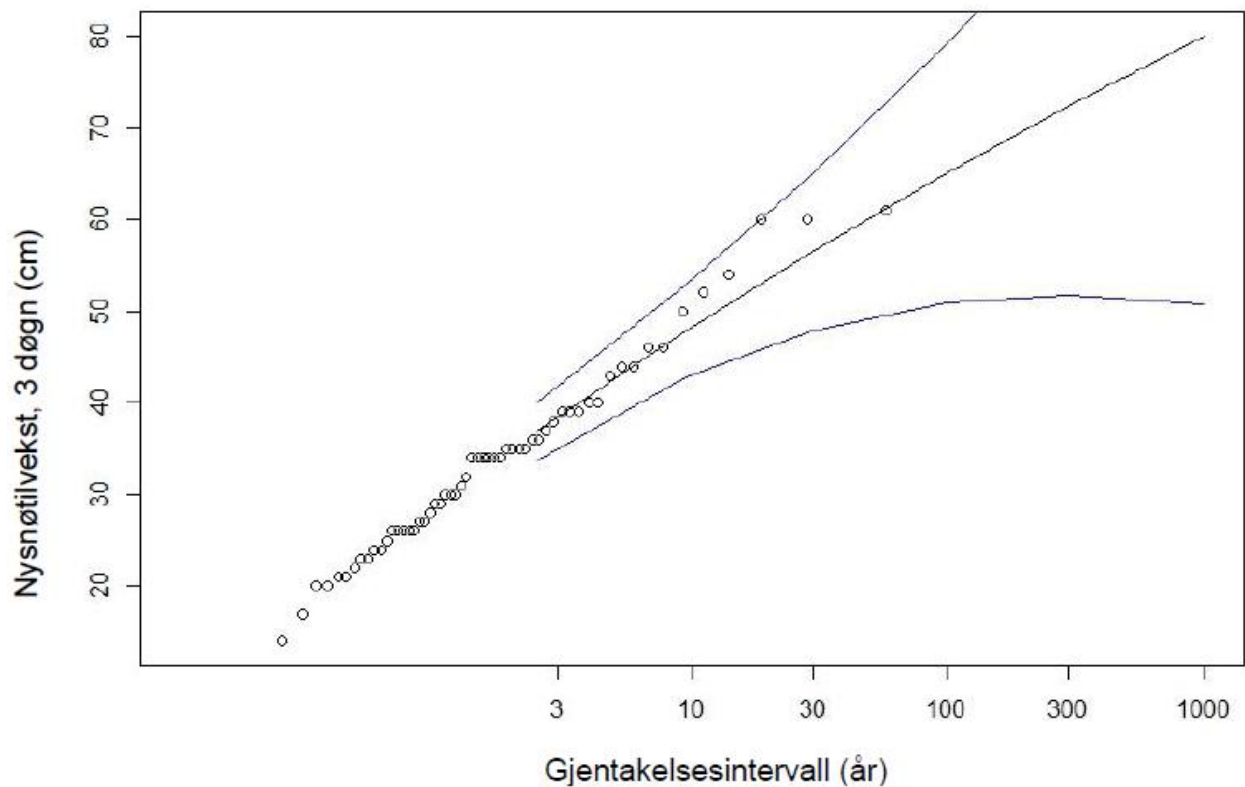
Figur 7: Ekstremverdianalyse for nysnøtilvekst over tre døgn med data fra stasjon 25080 Hemsedal og 25100 Hemsedal-Hølto. Forventet nysnøtilvekst over tre døgn for et gitt gjentakelsesintervall er vist med svart linje. Konfidensnivå på 95 % er angitt med øvre og nedre linje.

Som indikasjon på forventet bruddhøyde av dimensjonerende snøskred anvender vi nysnøtilveksten over tre døgn. Resultatet av ekstremverdianalysen for nysnøtilvekst over tre døgn er vist i Figur 7. Hendelser med et gjentakelsesintervall på 1000 år vil ha en forventet nysnøtilvekst over tre døgn på rundt 80 cm, men øvre grense med 95 % konfidensnivå er vesentlig høyere. Nysnøtilvekst på mer enn 100 cm er ikke usannsynlig.

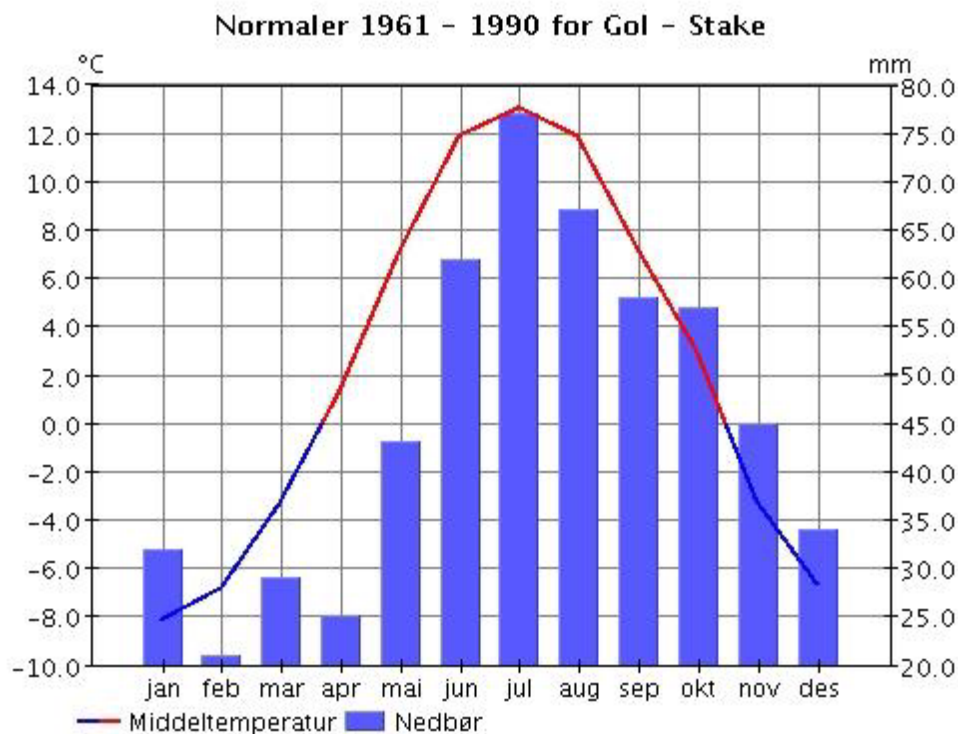
Figur 8: Månedsverdier for nedbør og temperatur, for normalperioden 1961-1990. Data fra eklima.met.no.

Data er hentet fra eklima.met.no. Vi har brukt stasjon 24960 Gol-Stake, 452 m o.h. (Figur 1). Vi antar at stasjonen representerer planområdets klima relativt bra. Stasjonen har målinger fra 1963 til i dag.

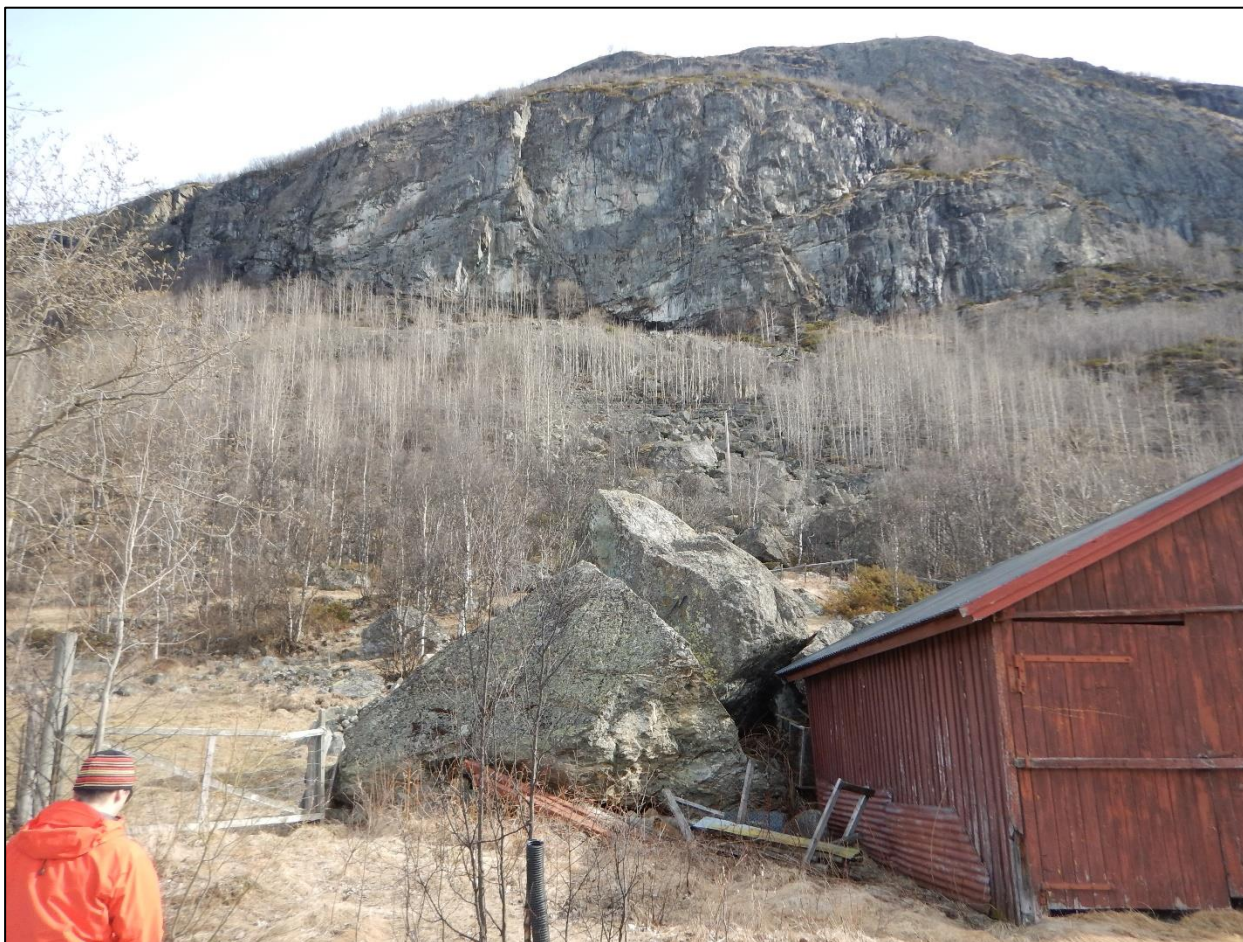
Figur 17: Garasje i foten av et gammelt steinskred. Ved Vøllo, bilde tatt mot nordøst.

WPT	Notat
020	Gammel blokk.
021	Gammelt fjellskred. Blokker bak garasje. Bilde i Figur 17.
022	Blokker 5-20 m ³ helt til veien.
023	Bekk, går ofte over veien ifølge lokal. Bekk på fjell.
024	Bekkeløp deles, liten overhøyde på det østlige løpet, som kan gå mot gammelt bekkeløp rett mot hus. Minst like mye flomproblem som skred. Ingen tegn etter ferske flomskred/sørpeskred avsetninger eller skader.
025	5000-år på hele vifta. 1000-år langs den lille bekken ned. 2 gamle bekkeløp. 1000-år i gamle bekkeløp. Kulle i fluviale avsetninger?
A	Blokk, ca. 0,3 m ³ , stoppet her, ca. 2000. Informasjon fra beboer på garden Teigen.

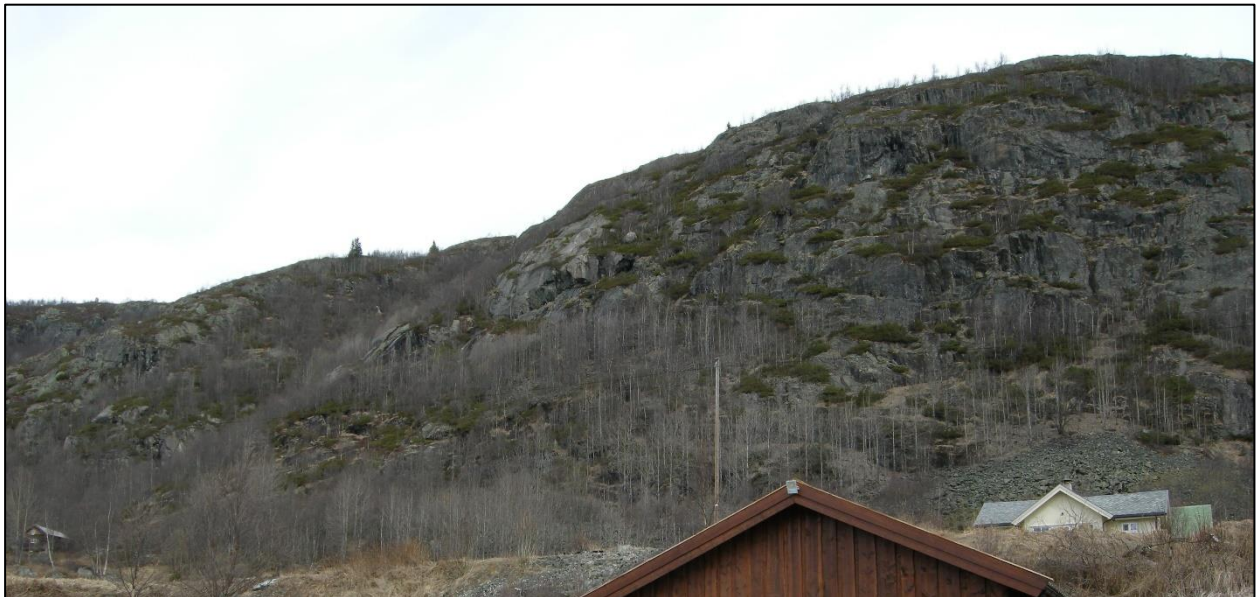
Figur 20: Fjellsiden ovenfor Hulbak. Bilde tatt mot nord. Det er kildeområder for steinsprang i store deler av fjellsiden.

Fjellsiden mot nordøst består hovedsakelig av mindre skrenter med fjell i dagen, adskilt av slakere parti med tynt dekke av løsmasse (Figur 20 og bilder i Vedlegg 2A). Fjellsiden løper omtrent nordvest-sørøst. Generelt er de brattere deler av fjellsiden begrenset til en høydeforskjell på 200-300 vertikale meter. Den største fjellsiden er ovenfor Rustehaug, der Rustehaugnøse strekker seg opp til 1204 m o.h., 400 m over Rustehaug.

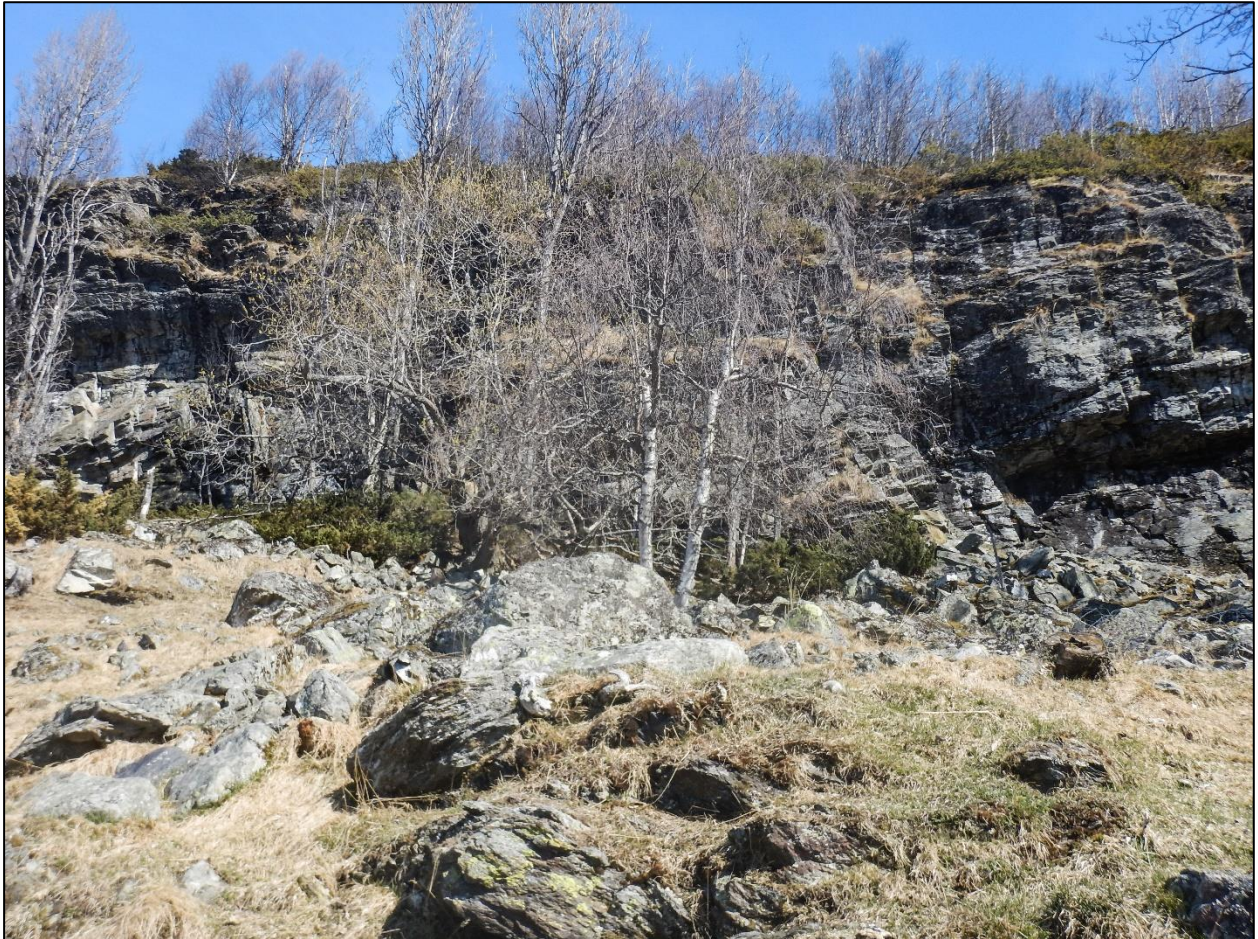
Figur 21: Utsnitt av skrenten i Hustadberget.

Omtrent midt i delområdet ligger Hustadberget med bebyggelsen Nordre Hustad nedenfor. Hustadberget er en mindre, vertikal skrent uten større fjellside bak (Figur 21).

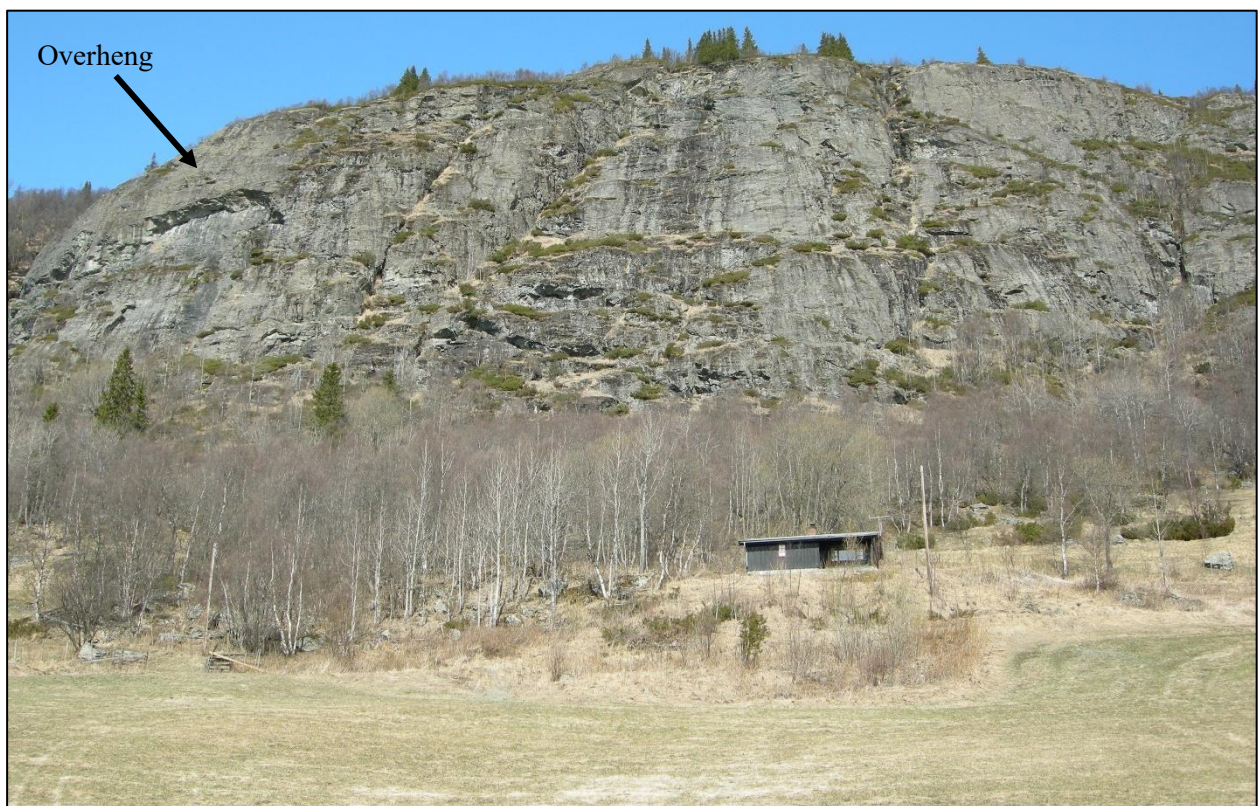
Figur 24: Den østlige delen av skrenten i delområdet 2C Hølto-Kyrkjebøen. Bilde tatt mot nord.

Samlet vurderer vi at sannsynligheten for utfall av blokker er forholdsvis liten, slik at det ikke er en faresone 1/100 nedenfor skrenten. Scenariet for 1000-års hendelser er utfall av mindre, avløste blokker. Dette kan skje i hele skrenten, men sannsynligheten vil være størst i svakhetssonene, der det er mest oppsprekking av berget. Scenario for 5000-års hendelsen er utfall av større volum, for eksempel det overhengende flaket markert i Figur 24, men at disse blokkene blir redusert i størrelse når de treffer bakken.

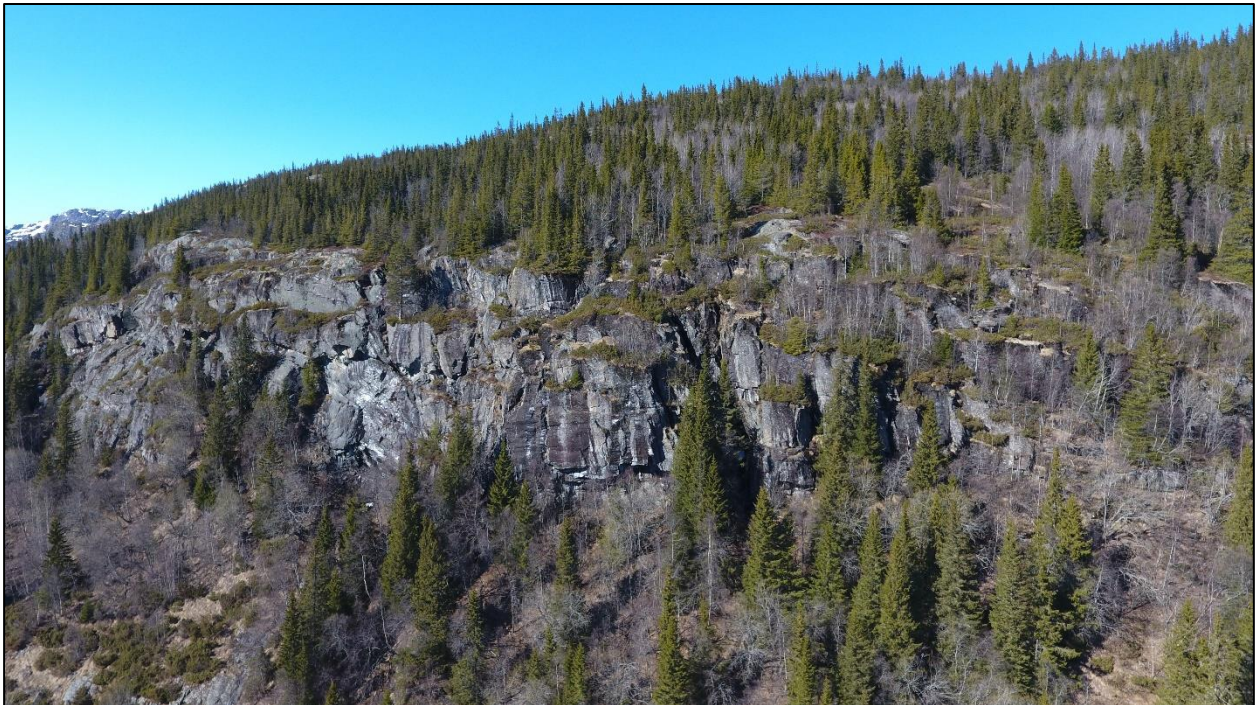
Figur 33: Skrenten Grøvsberg omtrent midt i delområde 2F Ulsåk-Markegard. Bilde tatt mot nordvest. Det er flere helt avløste, forholdsvis store blokker (flere m³) i skrenten, spesielt til venstre i bildet.

Nedenfor de enkelte av skrentene har vi registrert avsetninger av ur (registreringskart i Vedlegg 2C), men ingen ferske blokker var tydelige. Kartleggingen av blokker utført av Eliasson (2016) dekker ikke dette delområdet. Det er noe dyrket mark i delområdet, og vi forventer at en del blokker er fjernet fra jordene. I Grøvsberg er berget oppsprukket, og det er mange avløste blokker på flere kubikkmeter (Figur 33). I Geiteberget var berget også oppsprukket (Vedlegg 2A), men det var færre store, helt avløste blokker enn i Grøvsberg.

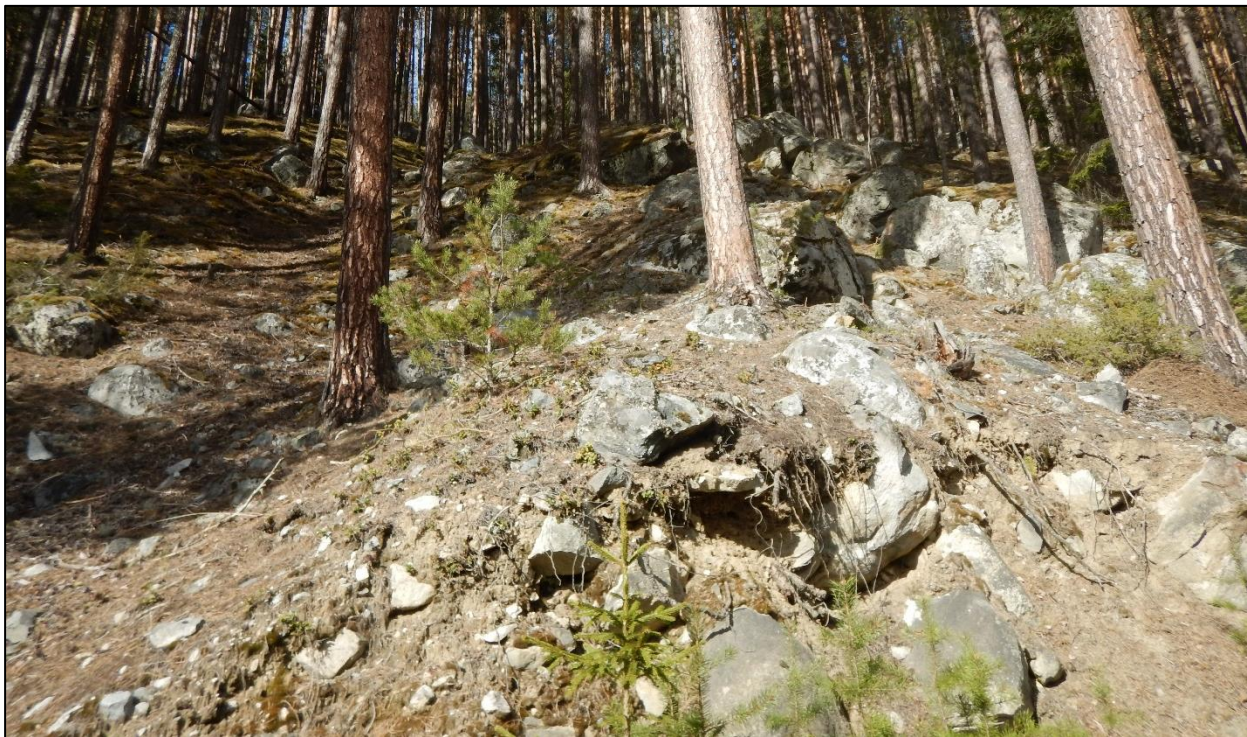
Figur 37: Typisk løsmassedekke i fjellsiden opp mot Lisbetnøbbi. Merk de mange grove blokker i toppen av morenemassene og de mindre forsenkninger.

Lisbetnøbbi er kartlagt som bart fjell med steinsprangavsetning under (Vedlegg 3G). Løsmassedekket i fjellsiden ovenfor kartleggingsområdet består av morenemasser med varierende tykkelse. Morenedekket har grove blokker øverst, og i flere områder er blokkene svært store (Figur 39) og ligger tett som i en uravsetning. Det er flere raviner i fjellsiden. Ned mot boligene har ravinene trolig blitt fylt inn før boligene er etablert. Nederst i dalbunnen mot Hallingdalselve er det fluviale og glasifluviale avsetninger. Det er kartlagt sammenhengende jordskredavsetninger helt ned til de fluviale avsetningene (se avsnitt 4.3.5 nedenfor).

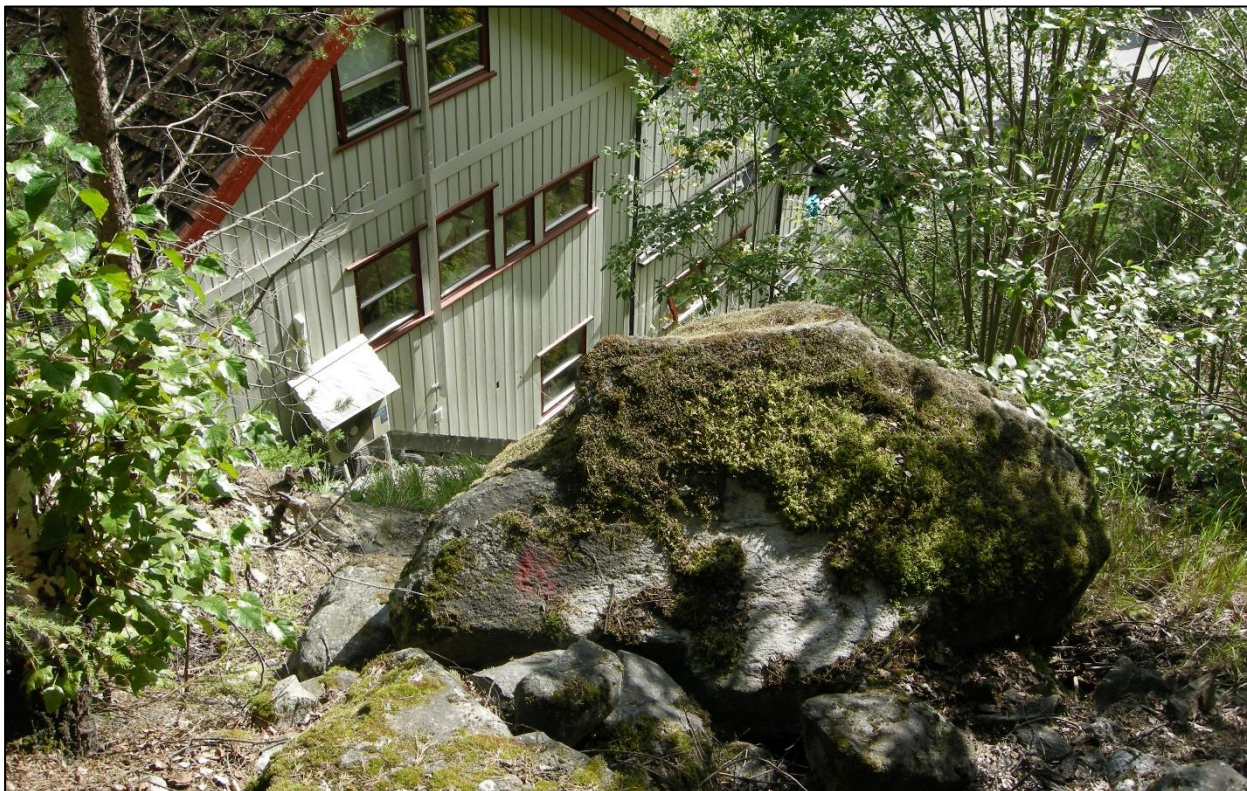
Figur 38: Løsmasseskråning og blokk ovenfor bebyggelsen i Nøbbelie 29.

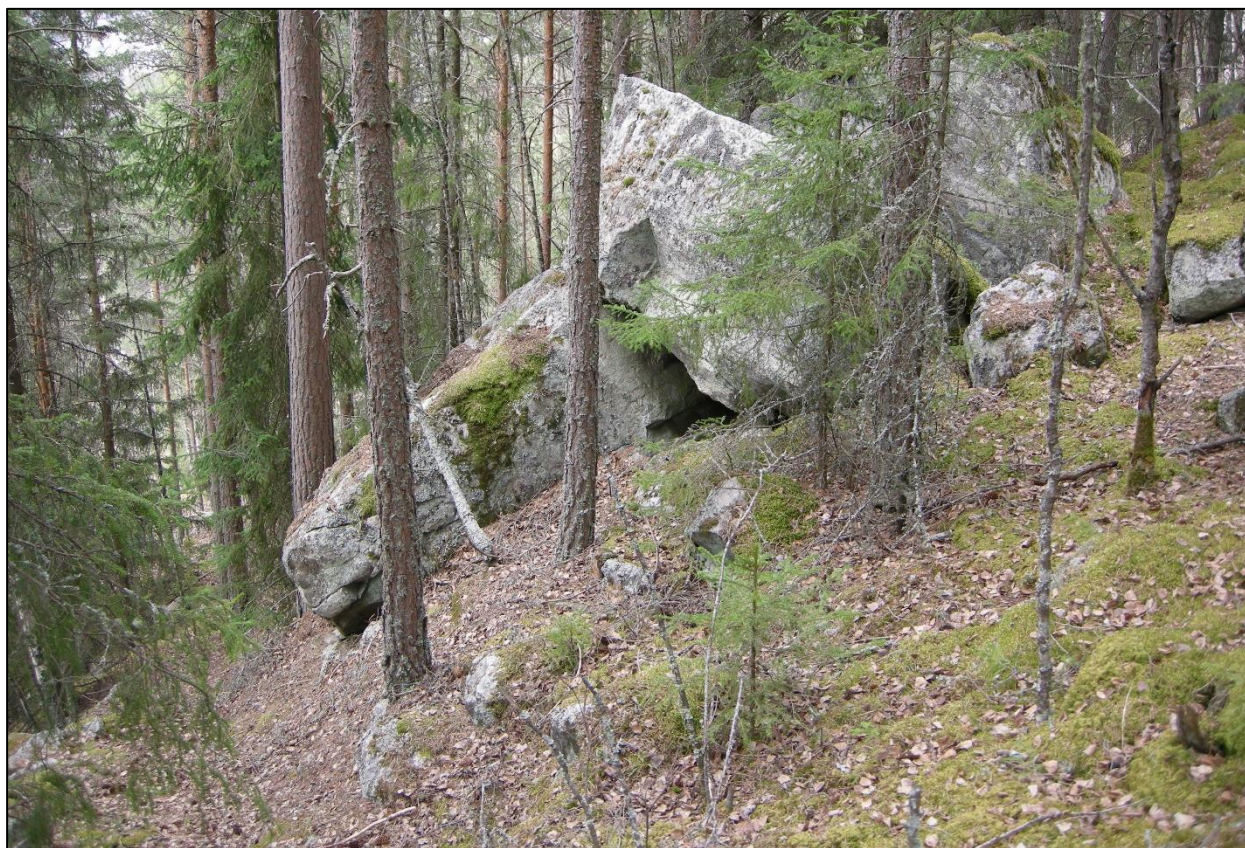
Figur 39: Flere svært store blokker ovenfor bebyggelse, WPT 043.

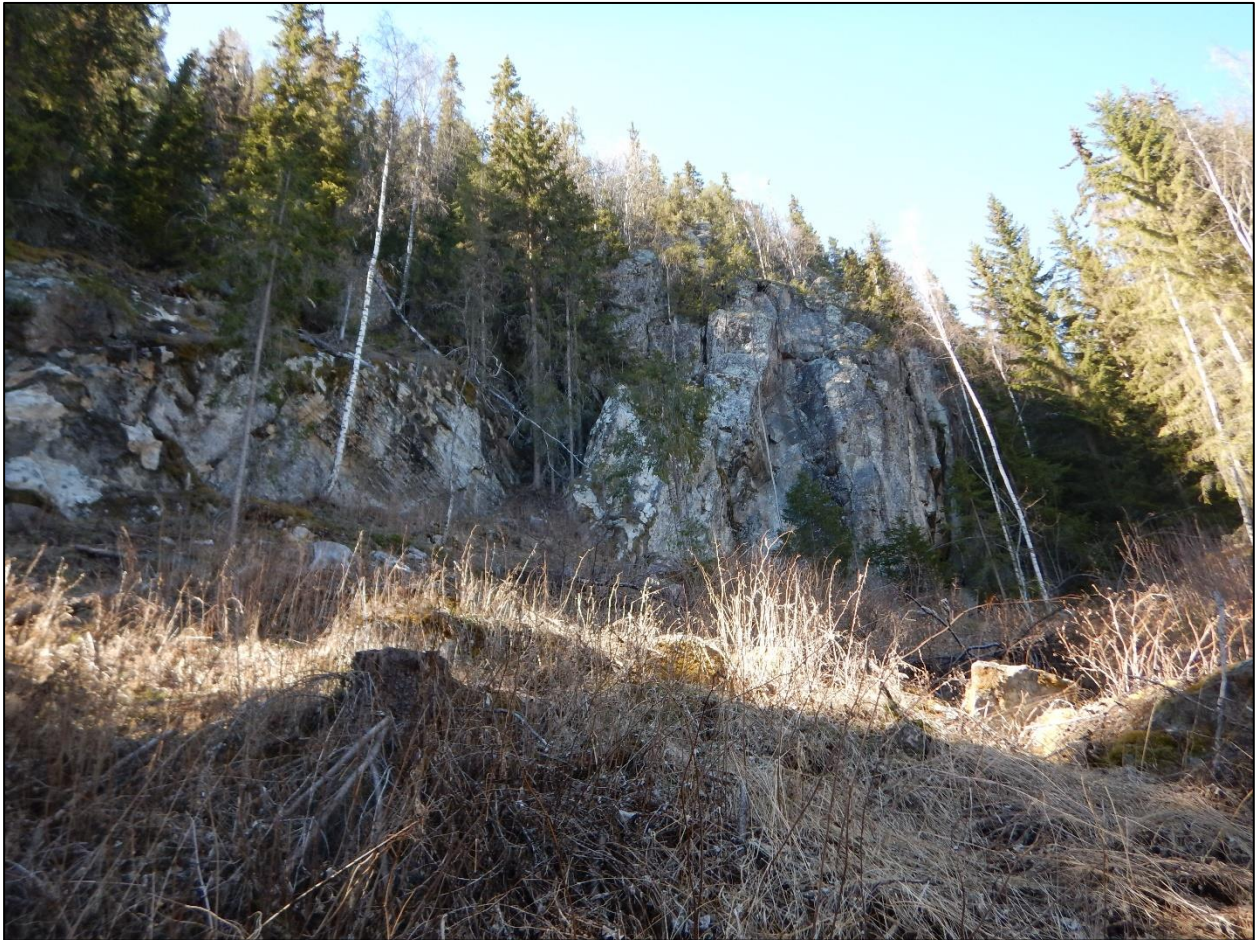
Figur 42: Skrenten ved Forsetberget. Ved WPT 004.

Størsteparten av fjellsiden er slakere enn 25°. Skrentene ved Forsetberget er nær vertikale, og løper gjennom kartleggingsområdet omtrent i retning nord-sør. Vertikal høydeforskjell på skrentene er 10-30 meter.

WPT	Notat
001	Blokk 2x2x1,5m. Morene? Ikke fersk.
002	Store, mange, gamle blokker i ur. Sammenhengende steinsprangur. Mer enn på NGU kart?
003	Søkk med ur i.
004	Kompakt fjell, villsprekker, få tydelige sprekkesett.
005	Liten sprekk. Øst for denne er det mye løst. Mange store, 5x5x5 m ³ . 100Y hendelse <1 m ³ akkurat ved punkt. 1000Y blokker 1-5 m ³ . 5000Y blokker 10x10x10 m ³ (før deling).
006	Storskala avløsning i kile. Ikke 100Y utfall.
007	Kile på 2x10x10 m ³ .
008	Avløst blokk <1 m ³ , 100Y.
009	Gammel vei med bekk.
010	Liten, lokal skrent, nesten vertikal. Neppe kilde for store blokker ved Skaga.
011	Blokk, steinsprang, 4x1x1 m ³ .
012	Gammel steinsprangur. Går ut på liten flate.
013	Som 012.
014	Kompakt fjell over. Nesten ikke kildeområde.
015	Blokk, 10x20x20 m ³
016	Renne med usikker dannelses måte, ca. 1m dybde. Renne til trær?
017	2 store blokker, 5x5x5, 5000-års hendelse. Fra skrent rett ovenfor. Flere som har fortsatt nedover?

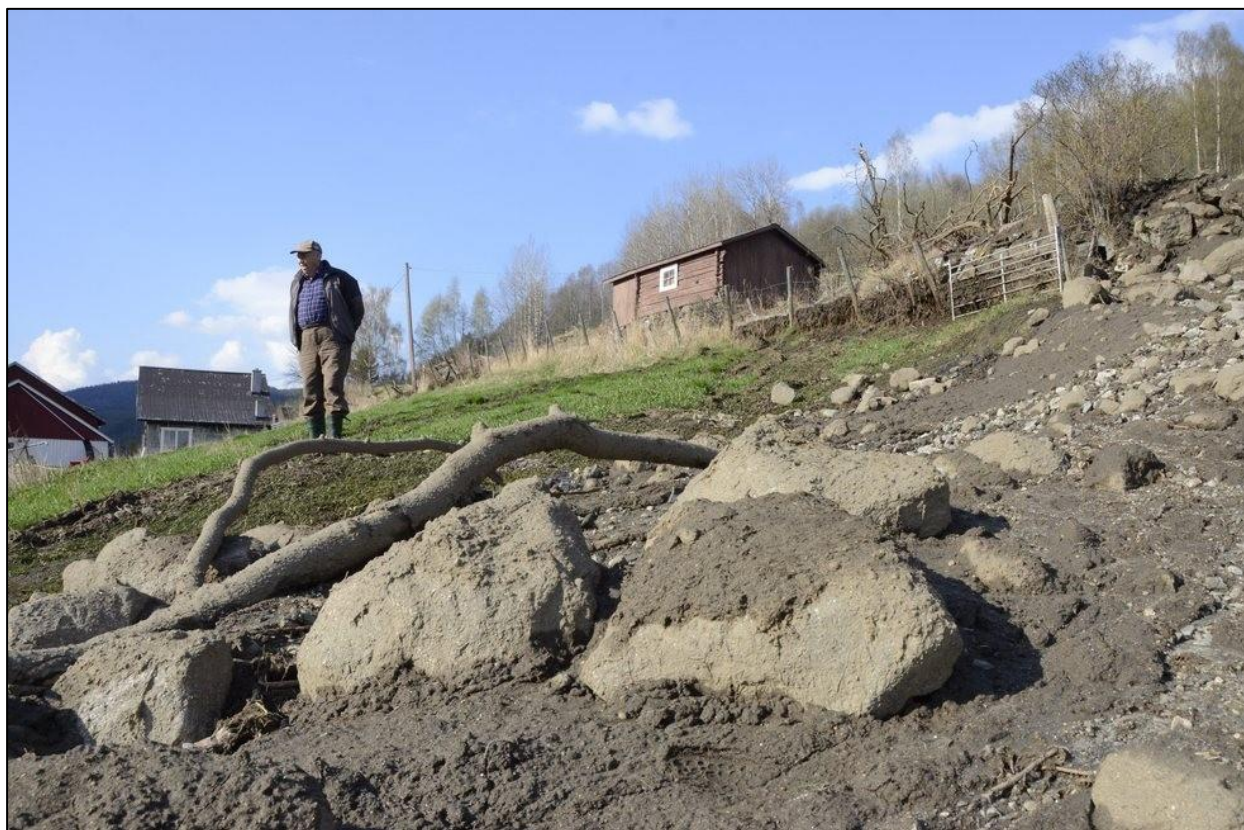
Figur 46: Flomskredhendelsen 2013-05-16 ved Amundsli i Liagardan. Bilde oversendt fra Gol kommune.
